**Äänekosken rakennuskulttuurin täydennysinventointilomake – Kohdekortti 081  
Keski-Suomen museo 2006**

**Kohde:** A. Kinnusen pientalo

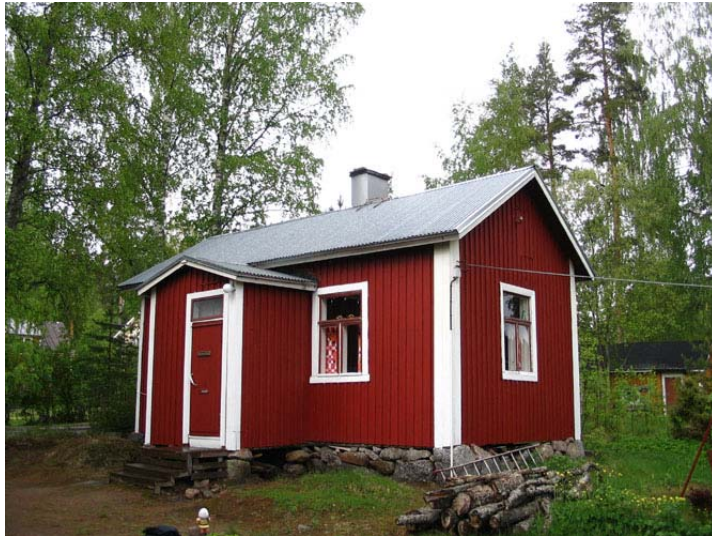
**Kohdekuva:**

**Lyhyt kuvaus:** Nykyään harvinaista pienimuotoista työläisasumista edustava pientalo 1900-luvun alusta. Vieressä samanikäinen J.Honkosen pienasumus.

perustus nurkkakivet

runko hirsi

kate aaltopelti

ulkovuoraus pystyrimalautoitus

kunto hyvä

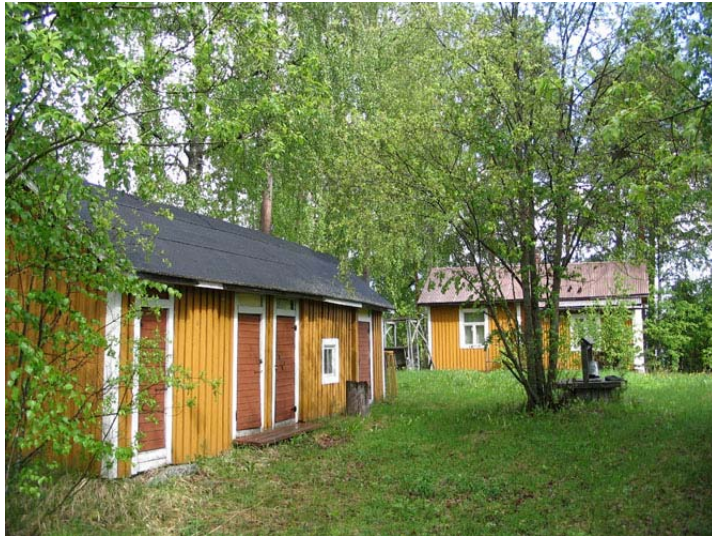
**Kohdekuva:**

**Nykyään harvinaista pienimuotoista työläisasumista edustava kahden huoneen pientalo. 1920-luvun lopulla rakennettu asuminen on säilyttänyt alkuperäisen luonteensa. Vieressä samanikäinen toinen pienasutus.**

perustus nurkkakivet

runko hirsi

kate aaltopelti

ulkovuoraus pystyrimalaudoitus

kunto hyvä/kohtalainen

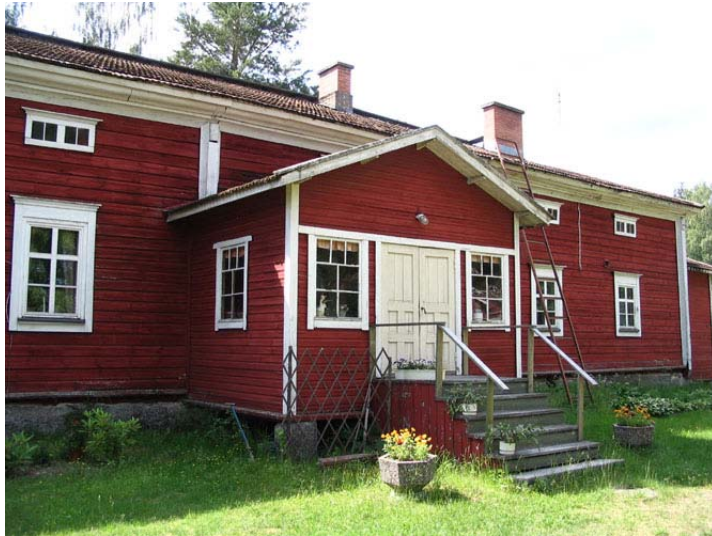
**Kohdekuva:**

**Lyhyt kuvaus:** **Vanha talonpoikaistyylinen tila, joka aikanaan lohkaistu Muhluniemestä. Päärakennus komea 1800-luvun puolivälin hyvin säilynyt asuttava talonpoikaistalo. Pihassa navetta v. 1914, paja, v. 1839 pikkuaitta ja uudempia rakennuksia. Länsipuolella tietä vanha paja ja kanala.**

perustus lohkokivillä, tilava lattianalunen

runko hirsi

kate sementtikattotiili

kunto hyvä

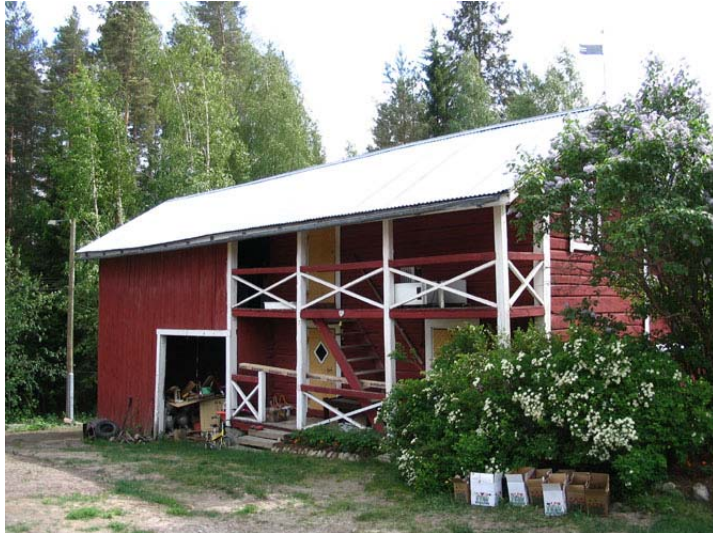
**Kohdekuva:**

**Lyhyt kuvaus:** 1800-luvun pihapiiri, jonka pihassa on luhtiaitta- liiterirakennus ja tien toisella puolella huonokuntoinen pariaitta. Muut rakennukset uudempia, tilalla toimii nykyisin hevostalli, ja sen rakennukset hallitsevat ympäristöä.

Kohdetyyppi	Luhtiaitta -liiterirakennus
nykyinen käyttö	varasto/yöpyminen?
alkuperäinen käyttö	
rakennusaika	alk. per. 1800-1900. 1948
suunnittelija	
korjausvuodet	
perustus	nurkkakivet
runko	hirsi
kate	huopakate
ulkovuoraus	
ulkovärit	pun. seinäpinta, listat valkeat, katto pun.
kerrosluku	1
kunto	koht.
huoneluku	1
sisäseinien pinnat	
korjaukset / laaj.	katetta ja kattopuita vaihdettu
Rakennustyyli	1800-luku
Ikkunamallit	
Kattomuoto	satula
katto / räystäskoristeet	
kuistit / parvekkeet	
koristeaiheet / kaiverr.

(pohjatyyppejä)  
(salvostyyppi) pitkänurkka  
(aittatyyppi) pikkuaitta  
erikoispiirteet oven yläpuolinen pyöristetty kamana, sisäänpäin aukeava ovi

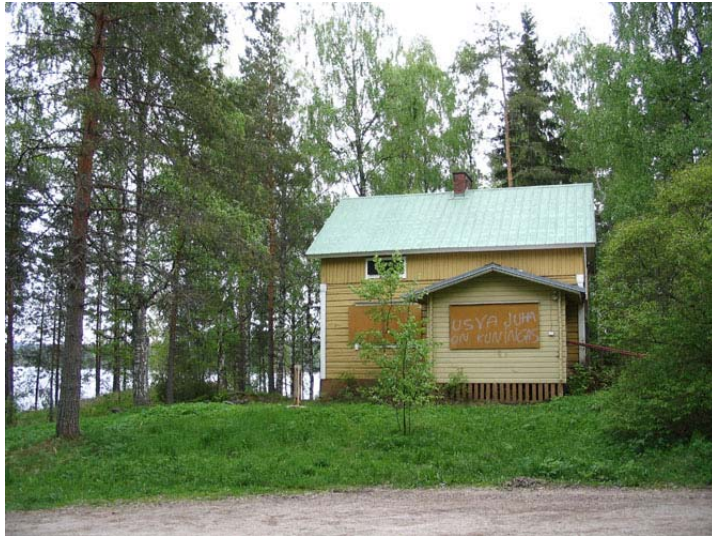
**Kohdekuva:**

**Lyhyt kuvaus:** Päiväkunnantien päässä on entinen Mämmensalmen ylittävän lossin ranta, jossa nykyään uimaranta. Vieressä hirsirakenteinen 1,5-kerroksinen huonokuntoinen ehkä lossitupana ollut rakennus ja piharakennus. Rannassa sauna.

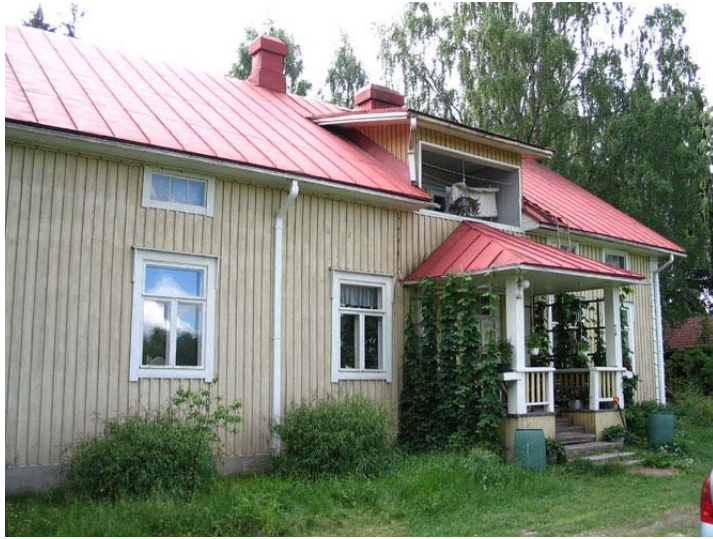
**Kohdekuva:**

**Lyhyt kuvaus:** Ahola on vanhoja tiloja Paadentaipaleen puolella Äänekoskea. Rakennuksia on edelleen säilynyt paljon, 18 kpl. Piha-alue on jakautunut rakennusten vaikutuksesta miespihaan ja karjapihaan. Aivan Suolahdentien vieressä sijaitseva pystyrimavuorattu hirsinen päärakennus on vuodelta 1933. Muut rakennukset ympärillä, mm. 1800-luvulta aittarivi (5 aittaa), eloaitta, navetta ja tuparakennus.

perustus lohkokivi

runko hirsi

kate konesaumattupelti

kunto hyvä

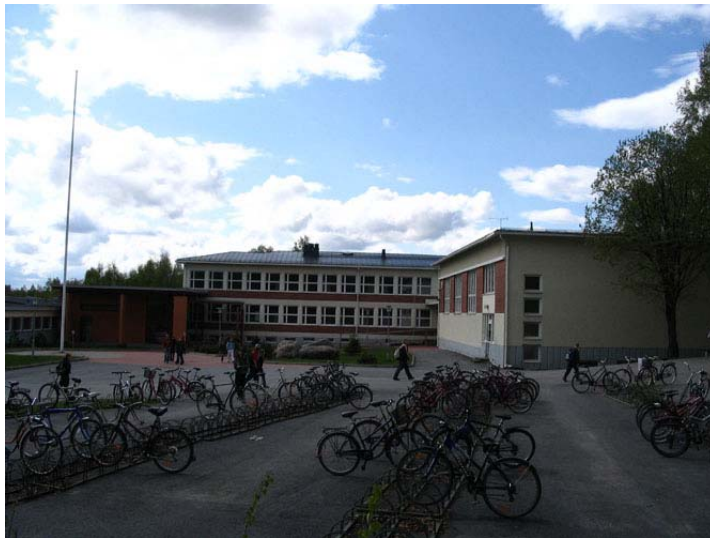
**Kohdekuva:**

**Lyhyt kuvaus:** Hiskinmäen yläasteen ja Äänekosken lukion sisältämä koulurakennus tehtaiden lähistöllä. Punatiiliset tai rapatut rakennukset valmistuneet 1959-66.

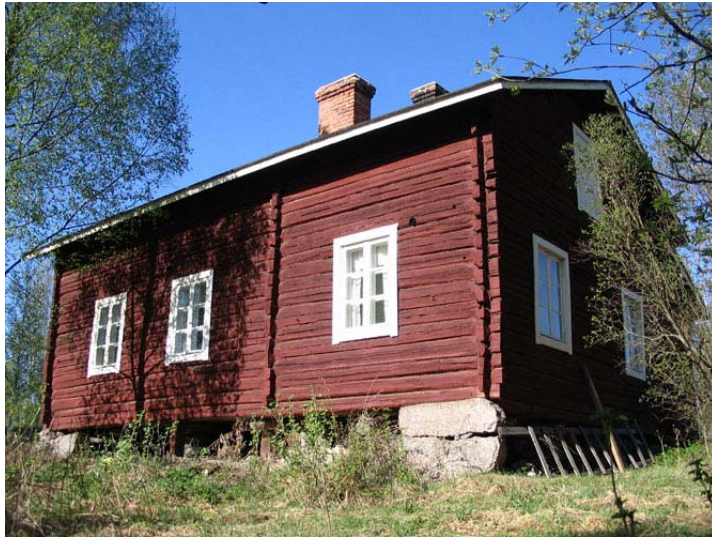
**Kohdekuva:**

**1800-luvulla rakennettu alun perin myllytupa on Äänekosken keskustan vanhimpia kohteita. Yksinäinen rakennus sillan vieressä alueella, josta purettu koko Hiskinmäen työläisasuntokokonaisuus 1990-luvulla.**

kokoontumistila  
mylläriin tuparakennus  
1800-luku

nurkkakivet  
hirsi  
huopakate-kolmiorimalla

punainen hirsipinta, ikkunalaudat ja ovet valkeat, katto musta  
1  
hyvä  
4  
tapetti tai hirsipinta  
Eteiseksi tehty kuistiosa

perinteinen hirsimökki  
6-ruutuiset  
satula  
pulpettikattoinen umpikuisti/varasto, jossa myös wc  
Ei koristeita-korkeintaan piipun porrastettu yläosa  
nelikulmainen sulkanurkka

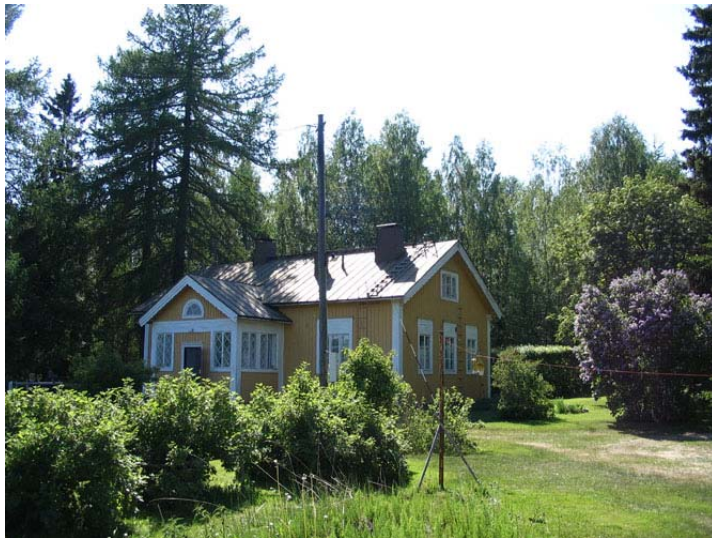
**Kohdekuva:**

nykyinen käyttö	asuinrakennus
alkuperäinen käyttö	asuinrakennus
rakennusaika	1919 (runko vanhempi)?
suunnittelija	tehtaiden tyyppipiirustuksia
korjausvuodet	1960 – 70-luvulla saunatilat pohjoispäättyyn
perustus	lokokivi
runko	hirsi
kate	konesaumattu pelti
ulkovuoraus	pystyrimalaudoitus
ulkovärit	keltainen seinäpinta, valkoiset listat ja ikkunanpielet, katto vaalean ruskea
kerrosluku	1,5-kerrosta +kellari
kunto	hyvä/koht
huoneluku

Maakunnallisesti historiallisesti ja rakennushistoriallisesti merkittävä entinen metsäyhtiön tyyppitalo 1920-luvulta maisemallisesti hienosti sijoittuneena, pihapiirissä istutettuja jalopuita muodostaen puistomaisen huvilamiljöön. Hyvin alkuperäisessä asussa säilyneessä päärakennuksessa arkkitehti Uuno Alangon piirtämiä vaikutteita 1920-luvun klassismista.

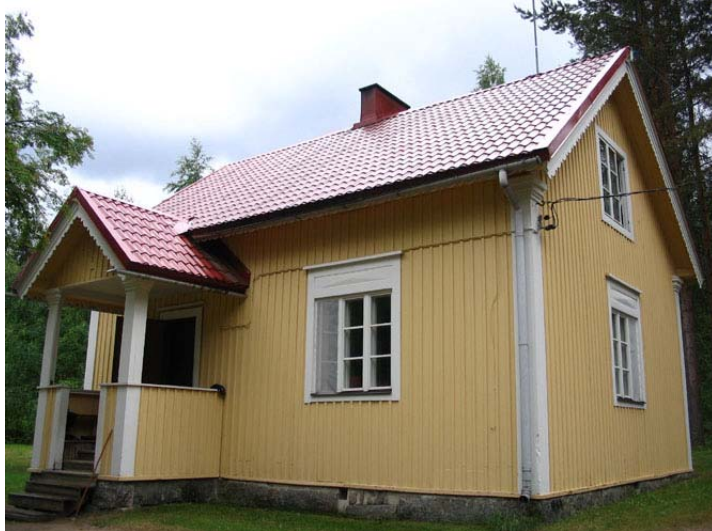
**Kohdekuva:**

Paikallisesti rakennushistoriallisesti ja maisemallisesti merkittävä tehtaan 1920-luvun tyyppiirustuksin tehty toimihenkilöasunto, joita yhtiö teetti useampia ko.vuosikymmenellä eri puolille Äänekoskea. Uusklassinen ulkoasu säilynyt päärakennuksessa kohtuullisen hyvin. Pihapiirissä lisäksi liiteri-aittarakennus, navetta, rannassa sauna.

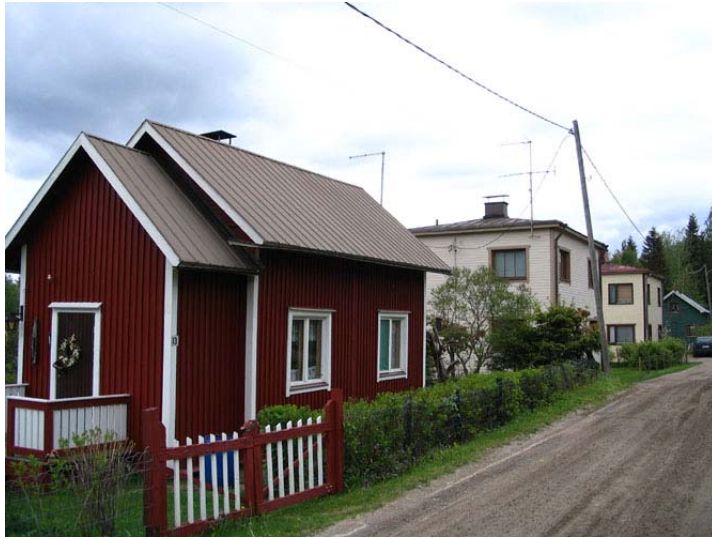
**Kohdekuva:**

**Lyhyt kuvaus:** Paadentaipaleen puolella syvällä metsikössä sijaitseva 11 talon ryhmä. Kovalaan menevän tien varteen mielenkiintoisesti keskelle metsää syntynyt omakotialue on edelleen syrjässä muusta asutuksesta. Eri-ikäisiä ja erinäköisiä rakennuksia, vanhimmat 1930-luvulta.

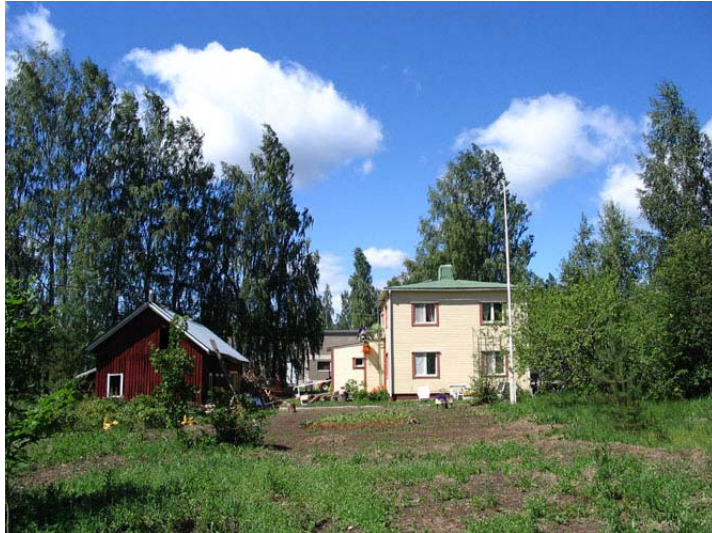
**Kohdekuva:**

**Lyhyt kuvaus:** Rotkolassa on kahden poikkikadun varrella oleva talorypäs 1930-luvulta lähtien. Rakennusten kunto vaihtelee, muutama asumaton.

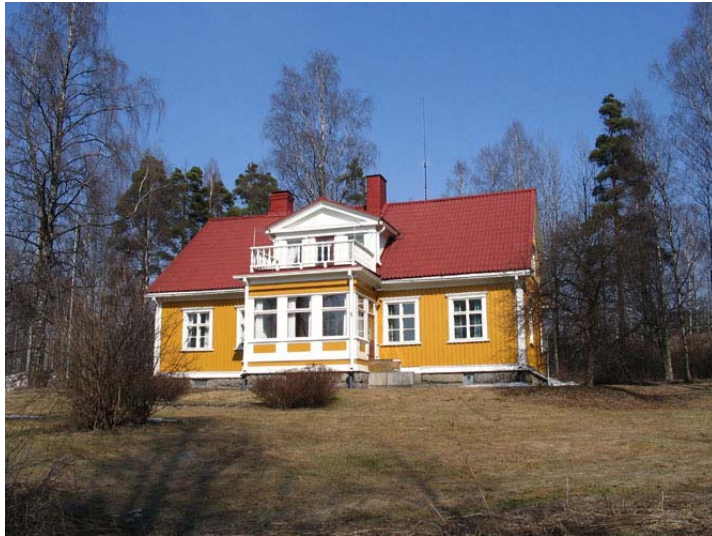
**Kohdekuva:**

Kohdetyyppi	Virkamiehen asunto
nykyinen käyttö	työsuhdeasunto
alkuperäinen käyttö	Kasöörin (tehtaan kassahenkilön) asuintalo
rakennusaika	1925 (1924 piirustukset päivätty)
suunnittelija	Birger Federley
korjausvuodet	1961
perustus	lokokivi
runko	hirsi
kate	aaltokate(mineriitti tai muu levy)
ulkovuoraus	pystyrimalaudoitus
ulkovärit	keltainen seinäpinta, listat, ikkunan pielet, pilasterit valkoiset ja katto punainen
kerrosluku	1,5-kerrosta
kunto	hyvä
huoneluku	alk.per.- 7h + k, myöh. lisää mm.yläkertaan
sisäseinien pinnat	tapetti
korjaukset / laaj.	yläkertaan lisää huoneita 1960-luvulla, samoin kellariin saunatilat. Muutama vuosi (2003) sitten julkisivumaalaus ja pintaremontti.
