## Äänekosken rakennuskulttuurin täydennysinventointilomake – Kohdekortti 225 Keski-Suomen museo 2006

**Kohde:** Sairaalan viereinen rakennus

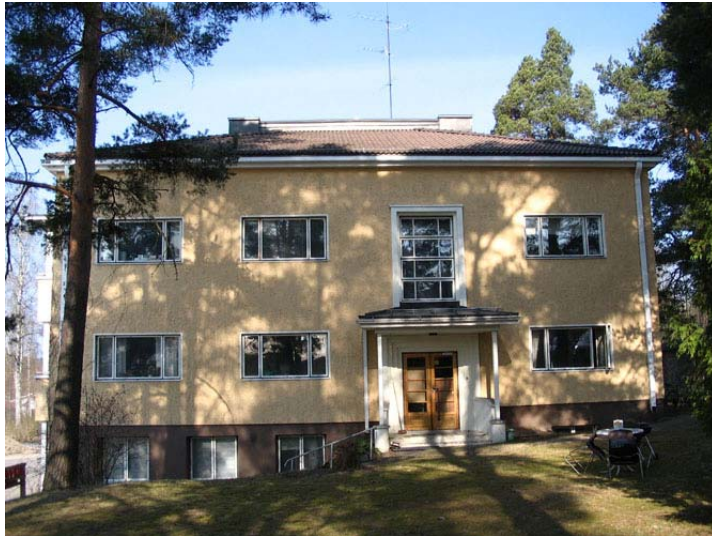
**Kohdekuva:**

**Lyhyt kuvaus:** **1950-luvun hillittyä tyyliä edustava rapattu 2-kerroksinen tiilirakennus. Sairaala-alueella keskeisellä paikalla sijaitseva aumakattoinen asuntolarakennus toimii mm. asuntolana.**

keltainen hiertorappaus  
sisääntulo klassinen  
julkisivu - ovet ja ikkunat alkuperäiset  
rakennuksen eteläpään myöhemmin rakennettu erillisparvekkeita.

Hyvät

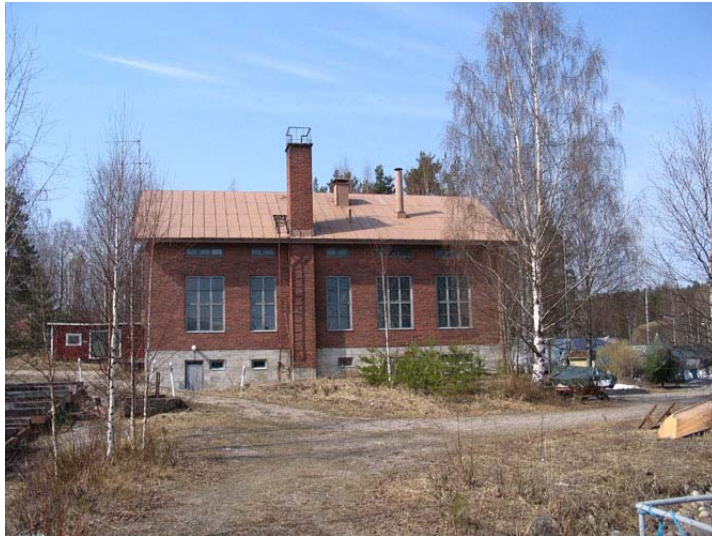
**Kohdekuva:**

**Lyhyt kuvaus:** **Äänekosken satamassa Mustaniemessä sijaitseva punatiilinen satamarakennus , entinen Kymin Uittoyhdistyksen viilaamo-pajarakennus v. 1956, suunnittelija rakennusmestari Arvo Sippola.**

Kymin Uittoyhdistyksen paja- ja varastorakennus on rakennettu v.1956 uittoyhdistyksen käyttöön rakennusmestari Arvo Sippolan suunnitelmin. Tiilirakenteinen viilaamo-paja on säilynyt yläkertaan lukuun ottamatta alkuperäisessä kuosissa. 1962 on yläkertaan tehty Arvo Sippolan suunnitelmin uittotyöväen majoitushuoneita seitsemälle henkilölle. Yläkerta on 1960-luvun pinnoitein ja ratkaisujen asussa. Viilaamo-pajan viereen 1980-luvulla tehty pientelakka, jossa edelleen läheisessä kopissa käytössä oleva vinssimoottori. Lisäksi venekatoksia, varastorakennus ja 1970-luvun asuinrakennus.

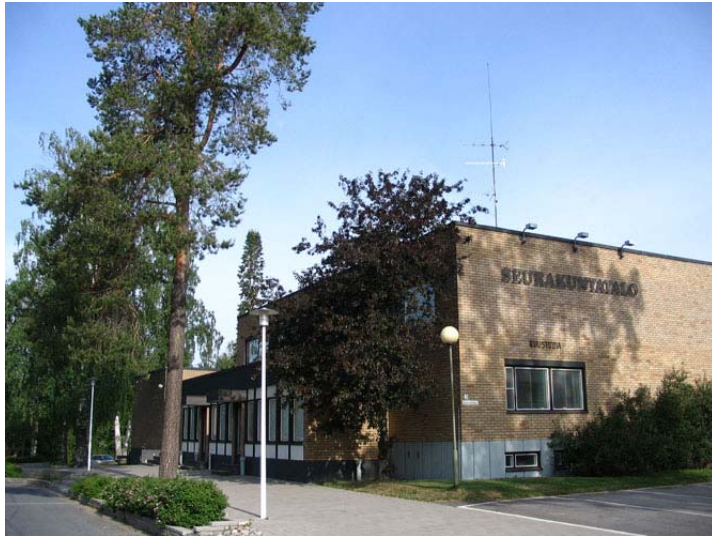
**Kohdekuva:**

**Lyhyt kuvaus:** Vuonna 1967 valmistunut seurakuntatalo on tyyllisesti aikansa rakennus. Monipuoliset tilat sisältävälle tiilijulkisivuiselle talolle ilmettä antaa seurakuntasalin valkoinen porrastettu seinä.

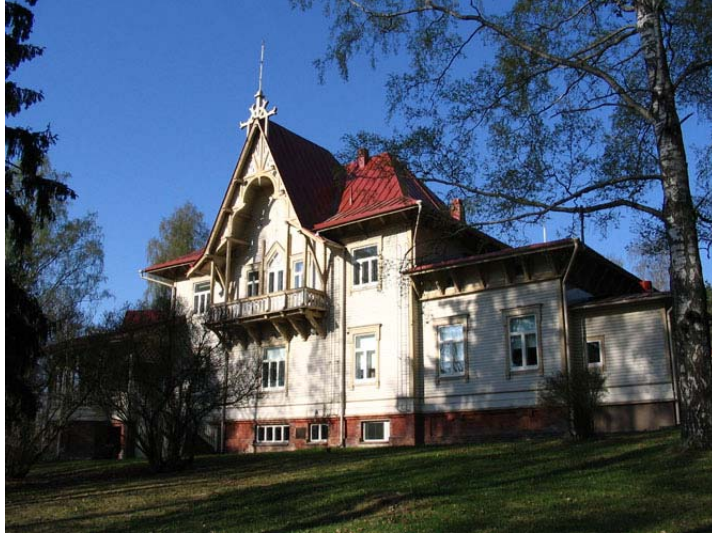
**Kohdekuva:**

**Nykyisin Taidemuseona toimiva komea entinen tehtaan johtajan ja isännöitsijän insinööri J.E. Hammarenin asunto vuodelta 1899. Klubinmäellä sijaitseva lähinnä sveitsiläistyyliä edustava kookas ja rikasmuotoinen hirsitalo on kokenut vuosien varrella muutoksia sisätiloihin käytön muuttuessa. Itäpuolen julkisivu terassineen ja parvekkeineen on edelleen näyttävä, vaikka nurkasta on poistettu torni. Pihassa myös asuin- ja toimistokäytössä ollut 1900-luvun alkupuolen piharakennus.**

hyvä

sisätiloihin muutoksia, torni purettu 1950-luvun lopulla

Hammare`nin asuintalo 1890-luvulta, myöhemmin klubina, nykyisin toimistotiloina. Runsaita koristeita sisältävä huvilatyylinen puurakennus, josta purettiin Wahlforssin aikana torni. (vanha inv.)

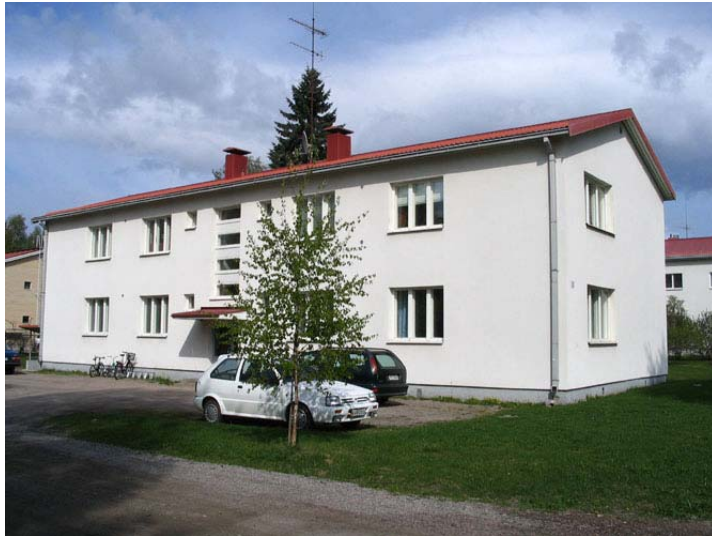
**Kohdekuva:**

**Vuonna 1930 Kuhnamentien ja Terveyskadun risteykseen valmistui kaksi 2-kerroksista tehtaan toimihenkilörakennusta. Myöhemmin vuonna 1940 valmistui lähes samannäköisiä rakennuksia kaksi lisää. Valkoiseksi rapatut talot varastorakennuksineen liittyvät viereiseen Pukkimäen alueeseen ja sijaitsevat näkyvällä paikalla peltoaukean vieressä.**

Terveyskatu 11 ja 13  
1930 valmistuneissa nykyään 6 huoneistoa  
uusittu rappukäytävä ja ulko-ovi  
pystyrimavuorattu varastorakennus

Terveyskatu 7 ja 9  
1940 valmistunut  
lisälämmöneristetty ulkoseinä

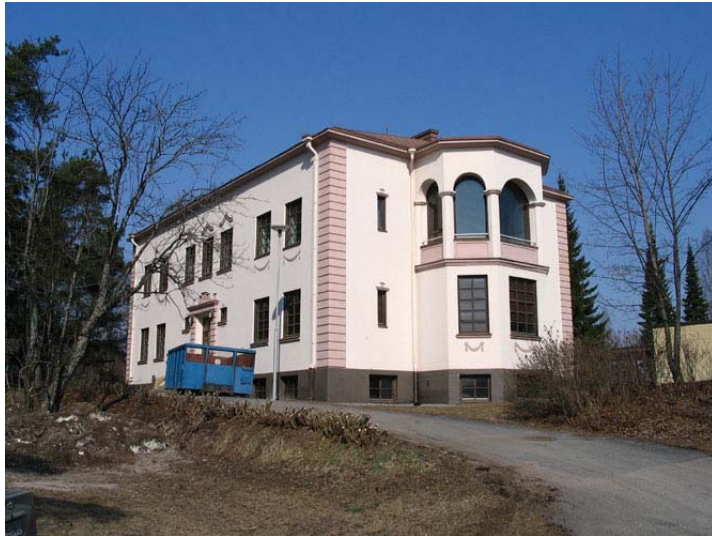
**Kohdekuva:**

**Vuosina 1926-27 rakennettu, klassisia piirteitä omaava tiilinen sairaalarakennus Pukkimäen alueen naapurina, nykyisin sairaalan hallintorakennuksena. Rakennuksen kummallakin sivulla 5-sivuinen erkkeriuloke, jonka 2-kerroksessa kaarevaa pylväikköä. Joidenkin ikkunoiden alapuolella kohokuva. Sisäänkäynti näyttävä.**

hyvä

Uudet ikkunat 70-80-luvulla

kuistit / parvekkeet sisääntulo koristeellinen, ei kuistia  
koristeaiheet / kaiverr. Ikkunoiden ylä- ja/tai alapuolella kohokuviot  
sisääntulon pielissä ja nurkissa kohotettu harkkokuviot (samanlainen  
ään. Tehtaiden asuinrakennuksissa 1920-luvulta)

(pohjatyyppejä)  
(salvostyyppiä)  
(aittatyyppiä)  
erikoispiirteet päädyissä 5-sivuinen erkkeri, jonka 2-kerroksen kohdalla yläosaltaan  
kaareutuvat ikkunat, kaariholvimaisena

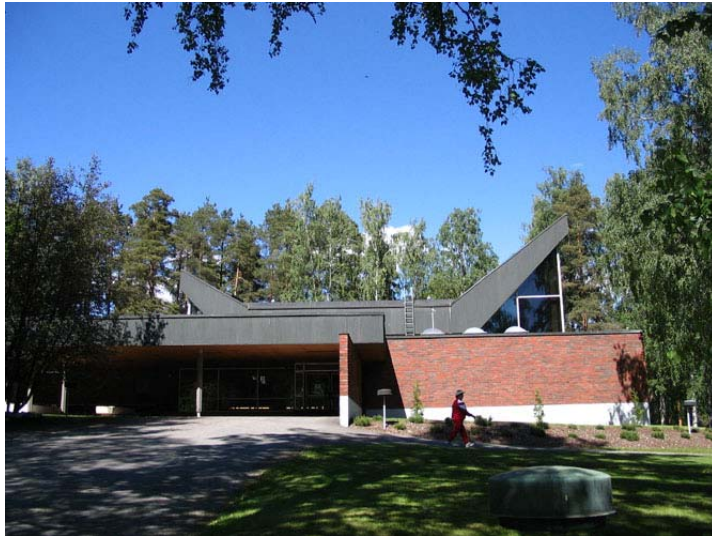
**Kohdekuva:**

**Lyhyt kuvaus:** Äänekosken vuonna 1973 valmistunut kirkkorakennus sijaitsee vanhan kirkon paikalla kauniisti rantaan laskevalla paikalla keskustan tuntumassa. Edellinen Yrjö Blomstedin suunnittelema hirsirakenteinen kansallisromanttinen kirkko tuhoutui tulipalossa vuonna 1968. Uuden kirkon suunnitteli jyväskenläläinen arkkitehti Erkki Kantonen. Punatiilinen ja osin lasiseinäinen kirkko edustaa modernia kirkkoarkkitehtuuria, jossa valo on tärkeä sisustuselementti. Kirkko toimii viereisen vanhan hautausmaan siunauskappelina.

Kohdetyyppi	Kirkko
nykyinen käyttö	kirkko
alkuperäinen käyttö	kirkko
rakennusaika	1973
suunnittelija	Erkki Kantonen
korjausvuodet	
perustus	betoni
runko	tiili , teräspilarit
kate	huopa
ulkovuoraus	punatiili
ulkovärit	punainen seinäpinta, ovet vihertävät, katto musta, listat harmaan tummat, sokkeli vaalean sini-harmaa
kerrosluku	1
kunto	hyvä
huoneluku	
sisäseinien pinnat	
korjaukset / laaj.

Rakennustyyli	moderni 1970-luku
Ikkunamallit	isot jopa 2 * 3,5m kirkkosalissa, muuten ei ikkunoita seinillä vaan kattoikkunat
Kattomuoto	tasakatto ja kirkkosali u-muotonen
katto / räystäskoristeet	
kuistit / parvekkeet	
koristeaiheet / kaiverr.	
(pohjatyyppe)	
(salvostyyppi)	
(aittatyyppe)	
erikoispiirteet	
lisätiedot	<p>Sisääntulo eteläpuolella, sinne ohjaa tiilimuuri, joita muutama ympäri rakennusta. Katto n. 1m paksu, katon sivuosat peitetty uritetulla pellillä tai se saattaa olla kokonaan kuparia. Sama matala kattorakenne jatkuu sisääntuloaulaan ja wc-, oleskelu,- kerho-, sakastitiloihin ja myös toisella puolella olevalle tuolitalan päälle. Kirkkosalin katto on korkeammalla ja vain sinne avautuvat seinistä ikkunat, jotka ovat aivan samanlaisen n. 1m paksuisen kattorakennelman alla. Itä- ja länsisivuilta kirkkosalin katto nousee jyrkästi ylöspäin ja sen alla on tilaa isommille ikkunoille. Keskeltä katto on tasainen. Itäpuoli on lähes kokonaan lasipintaa, suuret hiukan tummennetut ikkunaruudut tekevät salista valoisan. Urkujen kohdalla on tiiliseinää. Pohjoispuolella on yksi iso alttari-ikkuna ja rivi katon alapuoleisia matalampia ikkunoita. Pohjois-länsipäässä myös sisäänkäynnit sakastin puolelle ja kenties varastotiloihin. Tiiliseinä siis ilman ikkunoita. Sokkeli betoninen ja varsin arkisen oloinen, vastaavia 1970-luvun kerrostaloissa. Tiiliseinän tiilistä osa tummempia, ne on kai poltettu eri ajalla. Seinä ei kumminkaan elementtiseinää. Katolla matalassa osassa runsaasti 1970-luvun cf-lujitemuovista? tehtyjä kattokupuikkunoita? Ne antavat sisätiloihin valoa, vaikka katon paksuus onkin suuri, alapuolta on levennetty. Kirkkosalin kattorakenne ja itä- ja länsipuolen ikkunaseinät on kannatettu n. 200mm*350mm kokoisilla teräspilareilla. Ulkopuolelle tulee näkyviin sisäkaton paneelit kun katto nousee viistoon.</p> <p>Kellotapuli on sisäänkäynnin vieressä ja se puhkaisee malalan katon. Sen yhteydessä myös vesiallas ja pieni suihkulähde sekä vieressä betoninen kiinteä penkki. Kellotornin runko on betoninen, maalaamaton ja sen yläpuolella on teräksinen rakennelma, jossa kaksi kirkon kelloa roikkuu. Niiden päällä pieni katos, muuten ilmojen armoilla.</p>
